# A Study on the Van, Turkey Earthquake of 23 October 2011, Mw7.2

The Van Turkey earthquake of 23 October 2011, Mw7.2, occurred at 13:41 local time, and caused 644 death losses (according to official sources from hospitals), of which 477 in Ercis. The Van earthquake epicenter was closed to an active tectonic intersection zone in NW Iran, eastern Turkey and SW Caucasus, and the earthquake fault with a compressional mechanism with almost east-west direction, created a surface rupture with a 10km length in the north of Van, between the coast line of Van and Ercek lakes. This article represents the seismological aspects of the Van earthquake based on a 5 - day visit by the reconnaissance team of IIEES started on the 26<sup>th</sup> day after the mainshock.

# مطالعه زمین لرزه وان ترکیه با بزرگای ۷,۲: اول آبان ۱۳۹۰ (۲۳ اکتبر ۲۰۱۱)

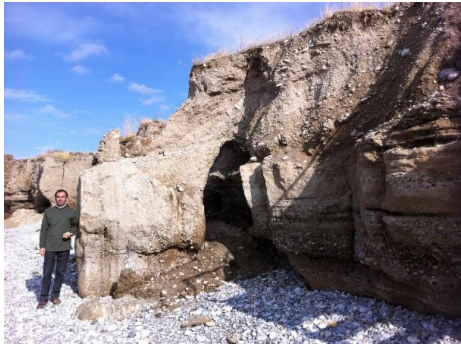
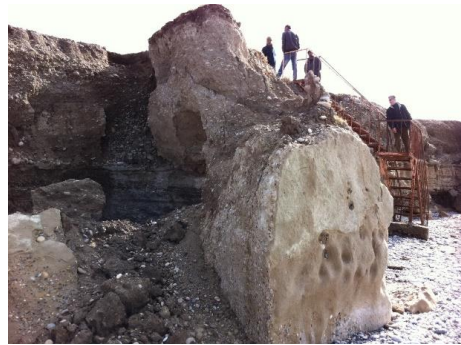
شکل ۷- افتادگی آبرفت‌های دریاچه‌ای، در ساحل شرقی دریاچه وان، ۱۰ کیلومتری شمال غرب وان. احتمالاً در اثر یک رخداد زمین‌لرزه دیگر در گذشته.

در اینجا مرور مختصری بر لرزه خیزی منطقه وان (جدول-۱) ارائه شده است (آمبرسینز . ملویل ۱۹۸۲). شهر وان امروزی در کنار خرابه‌های شهر تاریخی توشیا پایتخت باستانی اورارتوها (شکل- ۵) و در مجاور قلعه تاریخی وان (شکل-۶) با سابقه تاریخی ۲۵۰۰ سال که در آن کتیبه خشایارشا (شاه سلسله هخامنشی ۴۸۵ - ۴۶۵ پیش از میلاد) هم موجود است. در کنار ساحل دریاچه وان، در حدود ۱۰ کیلومتری شمال شرق شهر وان آثار فرفرافتادگی (ولگونی) افتگاه رسوبات دریاچه‌ای وان مشهود است که احتمالاً می‌توان آن را به رخداد یکی از زمین‌لرزه‌های تاریخی در این محدوده مربوط نمود (شکل-۷).

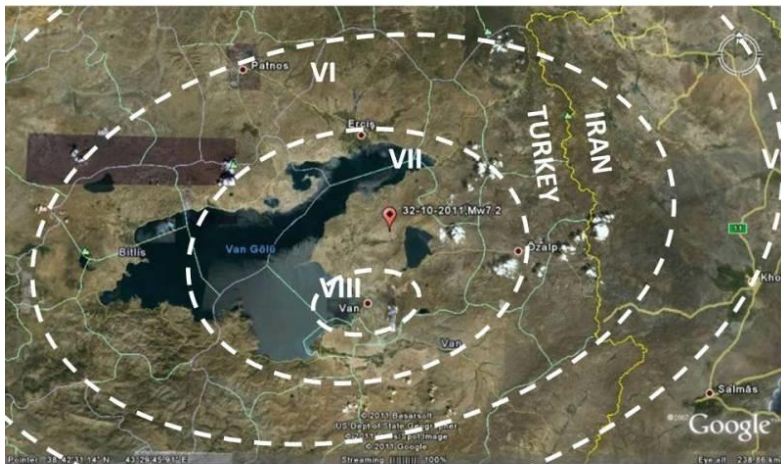
Iso Seismal Map (EMS98) of the Van Earthquake of 23 October 2011, Mw7.2, based on the IIEES Reconnaissance Team Visit to the Region, by: M. ZARE, E. HAGHSHENAS, M. BASTAMI, Nov. 2011

شکل ۸- نقشه خم‌های هم شدت در زمین‌لرزه وان ترکیه ۲۳ اکتبر ۲۰۱۱ با بزرگای ۷٫۲. بر اساس بازدید گروه شناسایی مناطق زلزله زده اعزام شده از پژوهشگاه بین‌المللی زلزله‌شناسی و مهندسی زلزله (م. زارع، ا. حق‌شناس، م. بسطامی).

بر اساس بازدید به عمل آمده از پهنه رومرکزی زلزله وان، گروه شناسایی مناطق زلزله زده پژوهشگاه نقشه هم شدت زلزله وان را تهیه نمود (شکل-۸). در این شکل با توجه به نحوه توزیع خرابی‌ها پیرامون روند شرقی- غربی گسلش زمین‌لرزه‌ای در محدوده شمال وان، کشیدگی خم‌های هم‌شدت هم به همین ترتیب مشاهده می‌شود. ضمناً شدت حداکثر در وان برابر با VIII - بر اساس مقیاس EMS98- در وان و VII در ارجیش تعیین شد. البته با توجه به توزیع خرابی‌ها در محدوده مرکزی شهر ارجیش (شکل‌های ۹ و ۱۰) می‌توان به طور موضعی شدت VIII را در محل شهر ارجیش به عنوان شدت حداکثر در نظر گرفت.

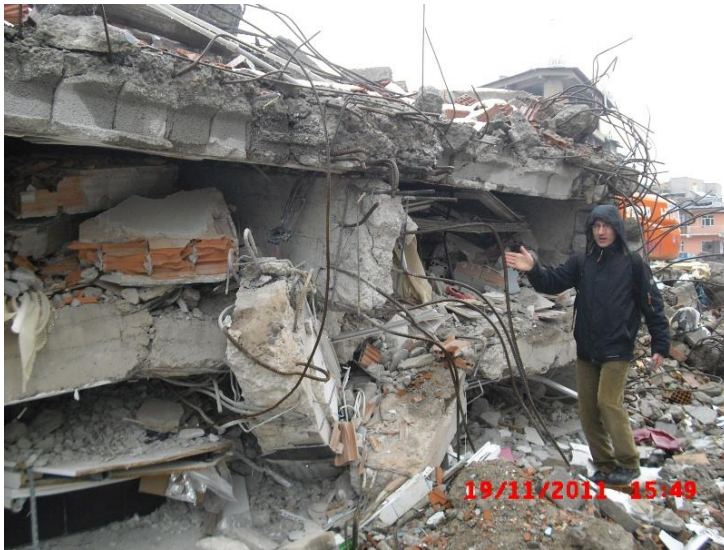
شکل ۹- ویرانی در ارجیش

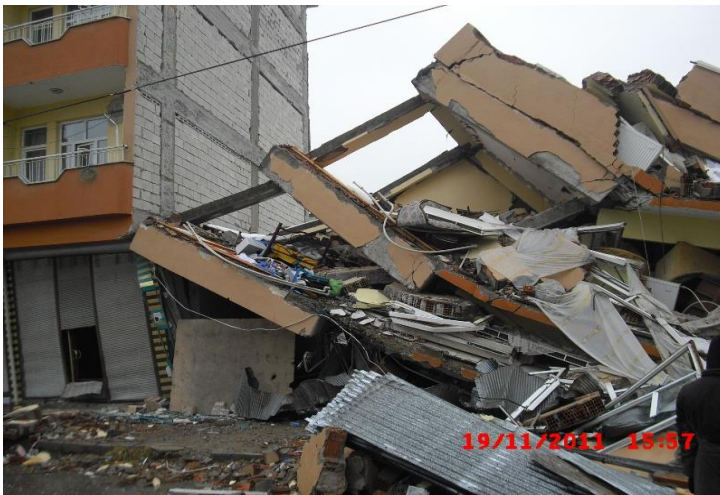
شکل ۱۰- ارجیش - مرکز شهر

(شکل ۱۲). در شهر ارجیش که بر روی یک تراس لسی کنار دریاچه به ارتفاع بین ۱۰ تا ۵۰ متر واقع است، بیشتر خرابی‌ها در ناحیه مرکزی و جنوب و جنوب غرب شهر متمرکز بود.

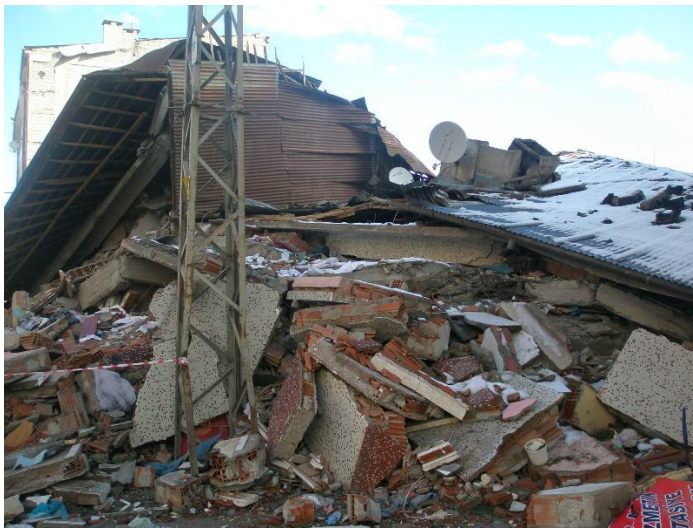
شکل ۱۲- ویرانی در مرکز شهر وان

مسأله اثر جهت‌پذیری چشمه در راستای عمود بر گسل و همچنین اثر خاک نرم در ارجیش و وان موجب تشدید در ایجاد خسارت و تلفات در زلزله وان شد. در شهر وان (شکل-۱۱)، رسوبات نرم با ضخامت زیاد - بیش از ۳۰ متر- با سرعت موج برشی ۲۰۰ تا ۵۰۰ متر بر ثانیه، موجب تشدید خرابی‌ها در آپارتمان‌ها و مجتمع‌های مسکونی و تجاری ۴ تا ۶ طبقه شد

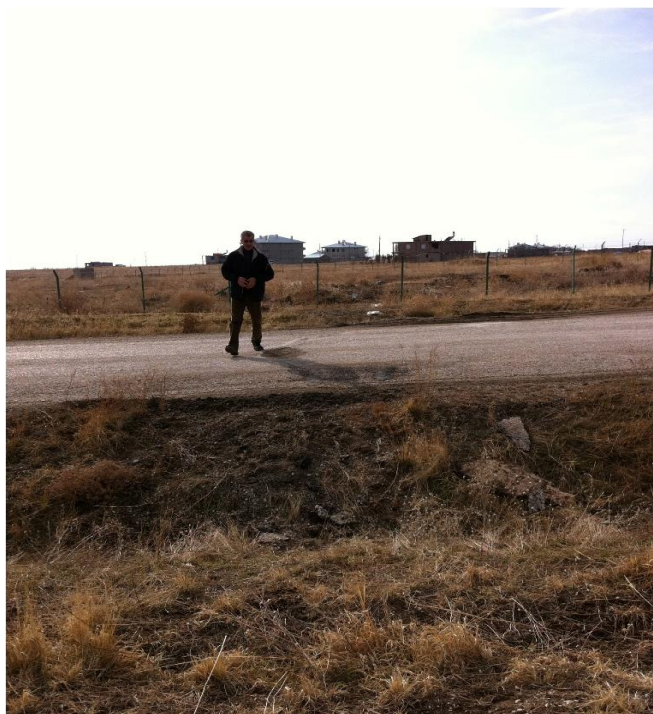
شکل ۱۴- گسیختگی سطحی ناشی از گسل زمین‌لرزه‌ای وان ترکیه ۲۳ اکتبر ۲۰۱۱.

گسیختگی گسلش در حدود ۱۰ کیلومتری شمال وان به صورت گسیختگی فشاری و سطحی و بعضاً با جابجایی امتداد لغز، در شمال بایراکچی و شمال پردیس دانشگاه وان با طول حدود ۱۰ کیلومتر مشاهده شد (شکل ۱۳). منطقه‌ای که این زلزله در آن رخ داد ناحیه‌ای است که گسل‌های فعال به موازات سامانه گسلی آناتولی شمالی (با روند شمالغرب-جنوب شرق) از نزدیکی آن عبور می‌کنند. بر اساس سازوکار ژرفی زلزله وان (شکل ۱-۱) روند شرقی-غربی گسیختگی زمین‌لرزه‌ای و با توجه به توزیع پس‌لرزه‌ها در شمال وان و در محدوده شمال روند گسیختگی سطحی زمین‌لرزه‌ای (شکل ۴-۴) گسلش با شیب به سوی شمال به عنوان گسل زمین‌لرزه‌ای مسبب این رخداد معرفی می‌شود. روند گسیختگی سطحی در طول حدود ۱۰ کیلومتر در راستای تقریباً شرقی-غربی به صورت ایجاد گسیختگی در جاده و مزارع کشاورزی (شکل ۱۴-۱۴) و همچنین شکستگی در کانال انتقال آب در شمال پردیس دانشگاه وان و شرق باراکچی (شکل ۱۵-۱۵) مشاهده شد. این گسیختگی‌ها به صورت ناپیوسته و با جابه‌جایی محدود در ۱۰ تا ۳۰ سانتی متر به صورت بالا آمدگی یا لبه فشردگی قابل مشاهده بود.
